| 管理番号 | 車名 | 初度登録 | 型式・車体番号 | 架装形状 | |
| 2014 | 日野 | 令和4年 | 2KG-FD2ABG | 冷凍バン | |

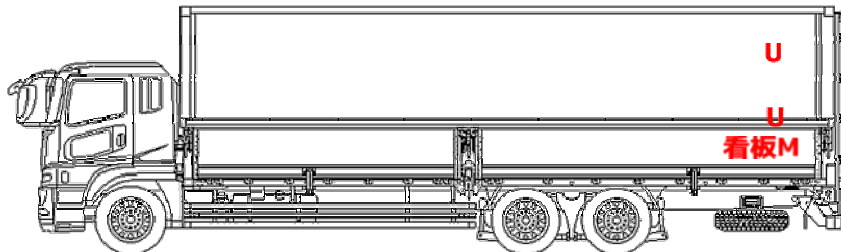
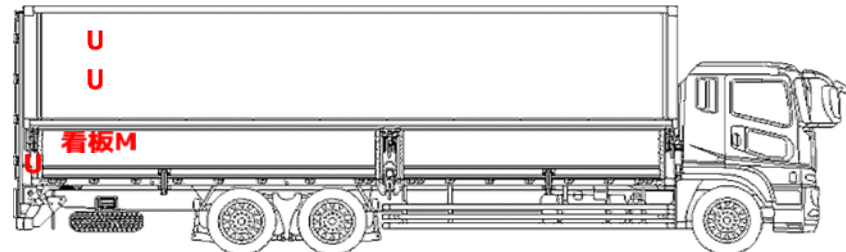
| ゲート幅2.218×奥1.560(キャストレストツパ1.425)mm | | ガラス飛び石 ボデー看板跡 | バックモニタ | | 有 | 無 | 坂道発進補助装置 エアサス | | | |
| 菱重製冷凍機 TDJS50A-L2 | | ホイール錆 パワーゲートタレゴムステア曲がり | | | カラ | 白黒 | リサイクル料 10,900円 | | | |

| 飛び石有 | | | | | | | | | | |
| 記号 | 傷 | 板金 | 腐 | 塗 | 錆 | 凹み | 波 | 穴 | 跡 | 割 |
| | A | B | C | P | S | U | W | H | M | T |
