| 管理番号 | 車名 | 初度登録 | 型式・車体番号 | | 架装形状 | |
| 2188 | 日野 | H 31/4 | 2PG - | FD2ABG | ウイング | |

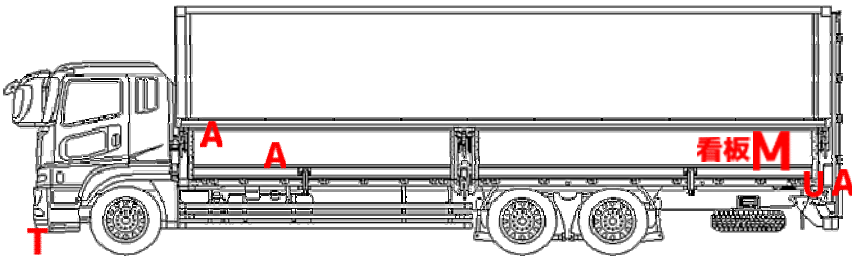
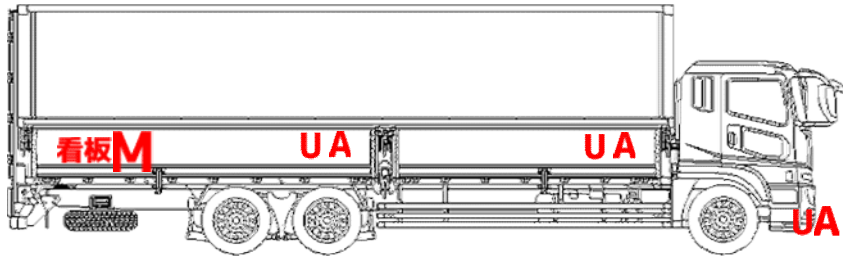
| 2DIN分オーディオ欠 D席ルーフBOXフタ外れ | | | | シフト固い、エンジンプレ | | | | ラジオ | 良 不良 | | |
| シフトノブ油染み出し フロントタイヤ片減り | | | | 丸ミラーグラグラ | | | | バックモニタ | 有 無 | | |
| 左前フェンダー割れ リアタンクステー曲がり | | | | ETC電源接触不良 | | | | | カラ 白黒 | リサイクル料 ¥10,900 | |

| 要交換 | 良好 | 飛石有 |

| ガラス交換検討 | | |
