| 管理番号 | | 車名 | | 初度登録 | | 型式・車体番号 | | | | 架装形状 | | | | | |
| 2243 | | いすゞ | | 平成26年 | | QKG-FTR34T2 | | | | ウイング | | | | | |

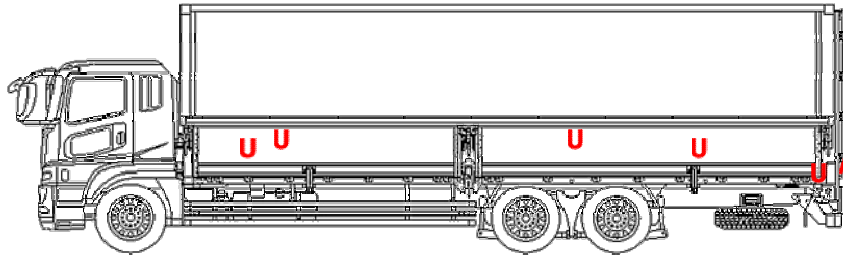
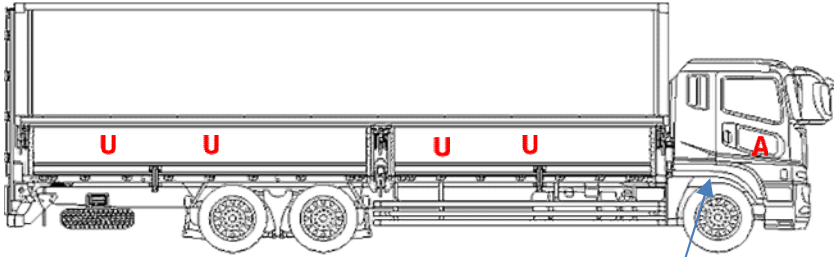
| Fガラス | | 要交換 良好 飛石有 | | 点キズ多数 1カ | | 所飛び石 | | <div><div></div><div></div><div></div><div></div></div> <div>飛び石Pはげ</div> <div>ノエンターメツヤ子で</div> | | | | | | | |
