| 管理番号 | 車名 | 初度登録 | 型式・車体番号 | | | 架装形状 | | | | | | | | | | | | |
| 2527 | 日野 | 平成30年(2018) | 2DG-FW1AHG | | | アルミウイング | | | | | | | | | | | | |

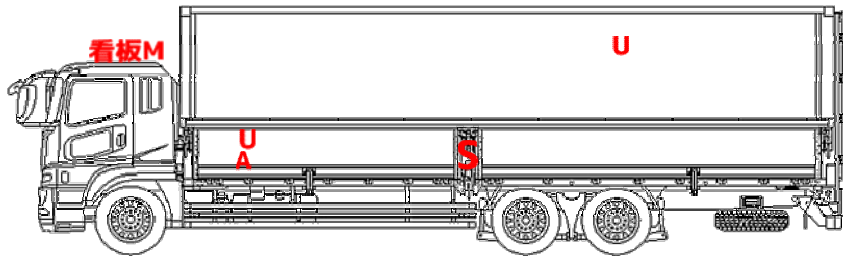
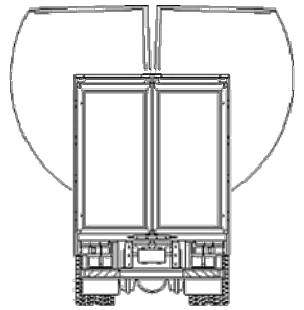
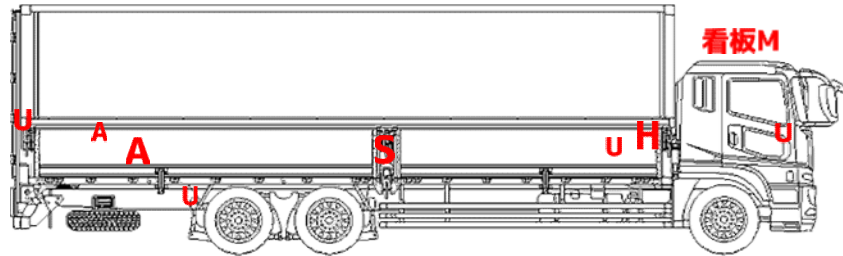
| 記号 | | 傷 | 板金 | 腐 | 漆 | 錆 | 凹み | 波 | 穴 | 跡 | 割 | | | | | | | |
| | | A | B | C | P | S | U | W | H | M | T | | | | | | | |
