| 管理番号 | 車名 | 初度登録 | 型式・車体番号 | | | | 架装形状 | | | | | | | | | | | | | |
| 2505 | 三菱ふそう | 平成30年(2018) | 2PG-FS75HZ | | | | アルミウイング | | | | | | | | | | | | | |

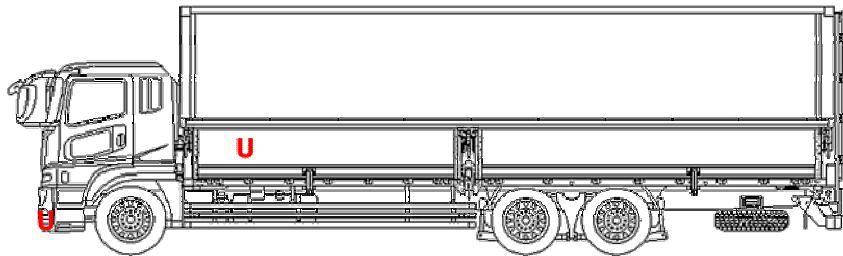
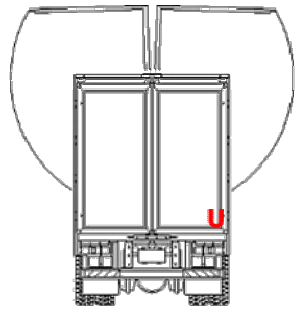
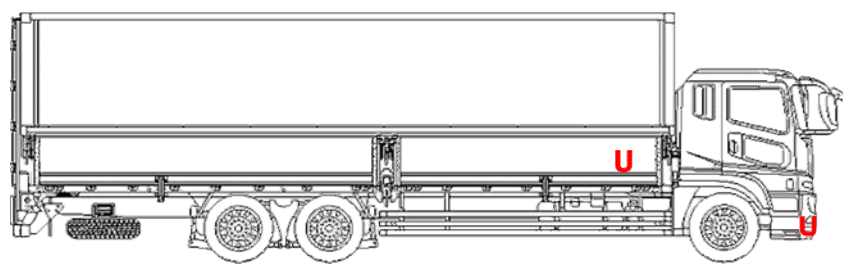
| アルミホイール フェリーフック2対 木床 ラッシング3段 | | | | | | | | | | パネルウイング小線傷 | | ETC | | 有 | 無 | ミラーヒーター Bluetoothオーディオ | | | | |
| 極東開発製P/G G21002D-B3MRA2 無線リモコン | | | | | | | | | | エアモレ小 左後アオリロックガタ有 | | ラジオ | | 良 | 不良 | オートエアコン オートクルーズ | | | | |
| 幅2.329×奥1.550(ストッパー1.330)mm 内フック14対 | | | | | | | | | | Fガラス点キズ | | バックモニタ | | 有 | 無 | デフロック 坂道発進補助装置 | | | | |
| Fガラス | | 要交換 | | 良好 | 飛石有 | | | | | | | | | | | | | | | |
| 点キズ | | | | | | | | | | | | | | | | | | | | |
