管理番号 **2040**

車両チェックシート

年式	通称車名	型式	形状	走行距離
平成 令和 1/11 年	ロールーフ・ハイルーフ 日野 17700ライト	2PG-SH1EDGG ~~102514~~ 車体番号 SH1EDG-102514	トレーラーヘッド	365,232 km

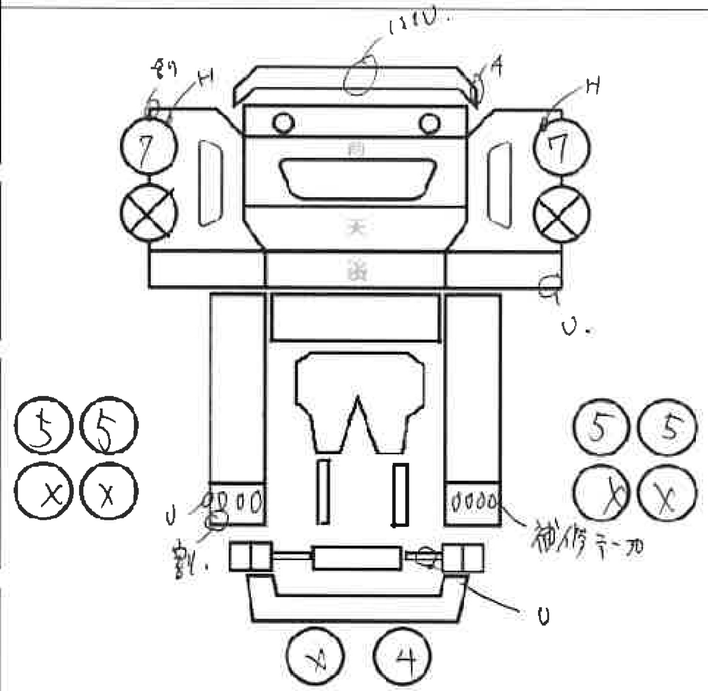
下サビ OK 小 中 大 特大 仕上済	記録簿 有 無	リサイクル預託	車両痴疲表現表
エンジン 良 / 不良 不具合箇所【 】	燃料タンク【材質/容量/鍵】 アルミ 390ℓ 鍵		エアタれ 4ヵ所、ブレーカ、ブタ蓋、ドアトブレ
ミッション 良 / 不良 不具合箇所【 】			左ヘッドライトリフレクター小ガタ、サイドランプ球切れ。
オイル 良 / 漏れ / にじみ			右サイドマニカバーミラーヒーター破、丸ミラー根本雪11。
エアコン 良 / 不良 不具合箇所【 】			ダクトカバーサーキュラーオイルにじみ中。
タイヤ 良 / 不良			ベルトテンショナーカーリ固渋。
スペア 有 / 無 スペアタイヤサイズ/ 11R22.5 ミシュラン AL			フォーン不鳴。
マーカー 良 / 不良 片 色片側 / 個 LED
