管理番号	車名	初度登録	型式・車体番号	架装形状	
2342	三菱ふそう	平成19年	BDG-FS55JZ	ウィング

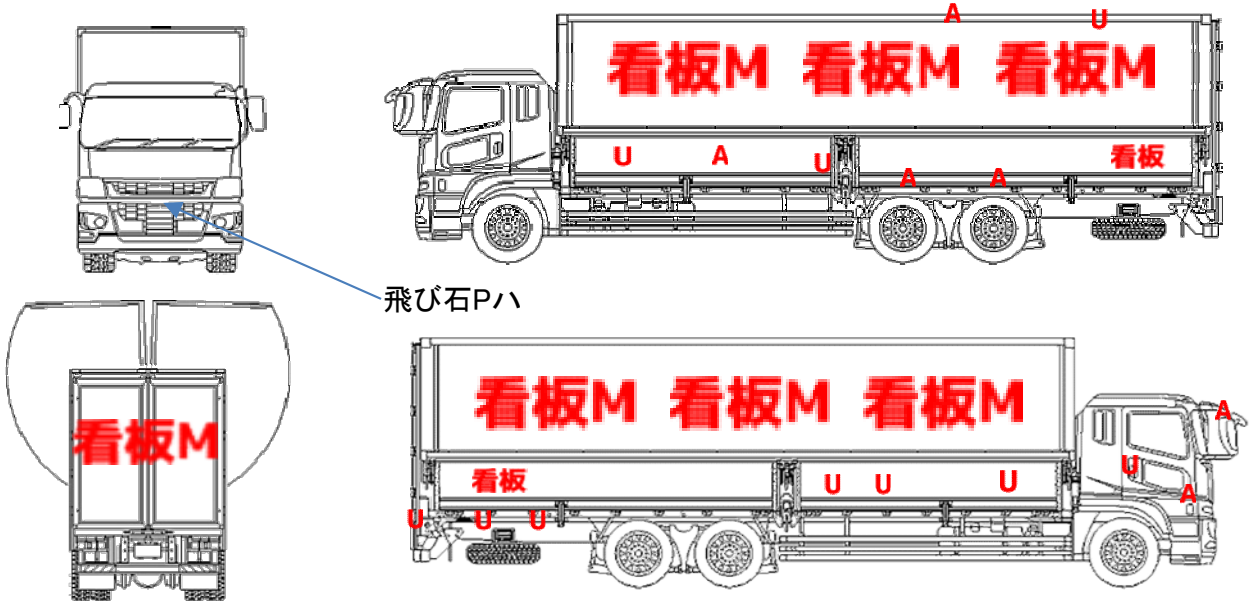
丸ミラー緩い キャブグリップヒビ ヒーターパイプ錆
エアモレ キャブサスエアモレ キャブクッションヘタリ
ナンバー土台SC大要交換 右後ろアオリ受金欠
ウィング動き遅い アオリロック数か所バカ
輪止め欠品 オーディオ欠品

Fガラス		
要交換	良好	(飛石有)
点キズ
