管理番号	車名	初度登録	型式・車体番号	架装形状	
2395	三菱ふそう	平成25年	QKG-FV50VZ	アームロール

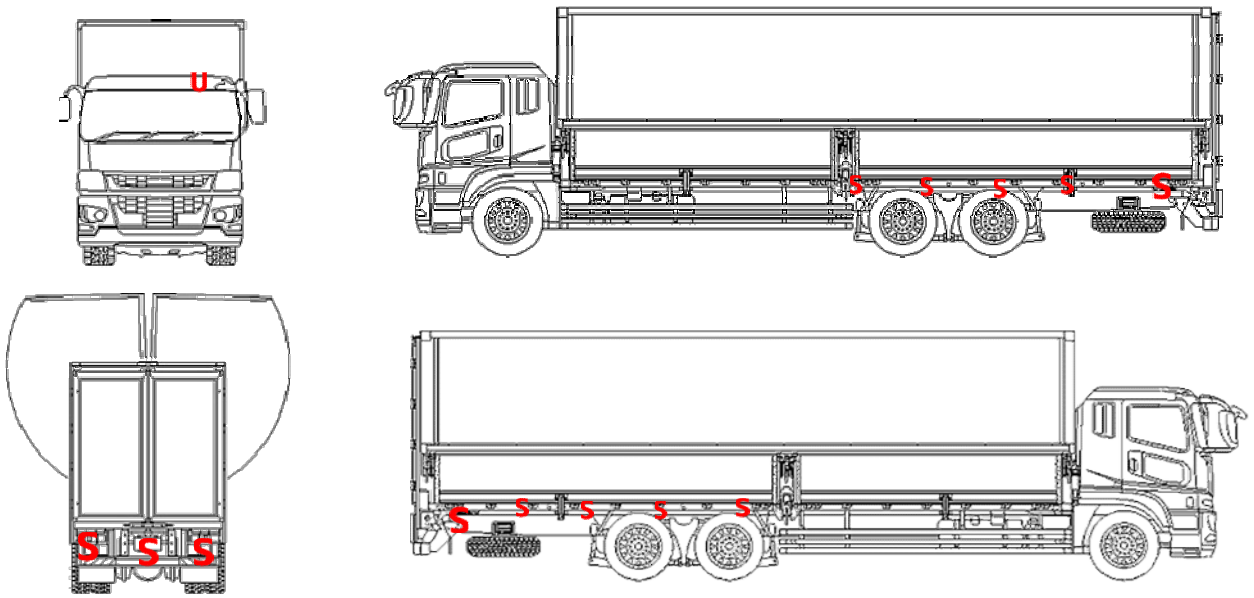
ミッション・デフ(異音、油漏)	異常なし
フレーム関係(錆、車体番号等)	下錆小 後部錆中

リアNO2メンバーSCH デフ玉錆 エアモレ
リアナンバー土台ネジ切れ Dシート穴
上物動作○要現車確認 Fパネル助手上開き
後軸カーブ時ガコンと音 Fキャブサスレベリング滲み
車体番号薄い EGRクーラー漏れ跡

要交換	良好	(飛石有)

点キズ有
