| 管理番号 | 車名 | 初度登録 | 型式・車体番号 | | | 架装形状 | | | | | | | | |
| 2312 | 三菱ふそう | 令和2年 | 2RG-FP74HDR | | | トレーラーヘッド | | | | | | | | |

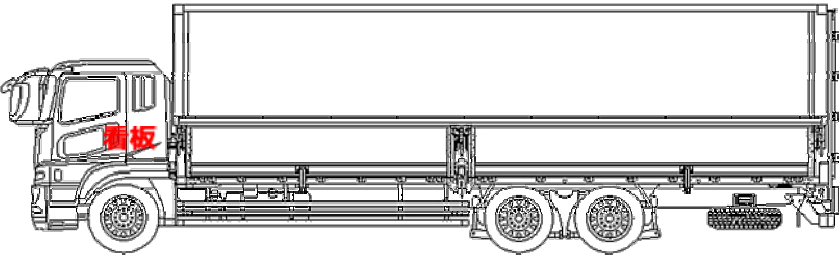
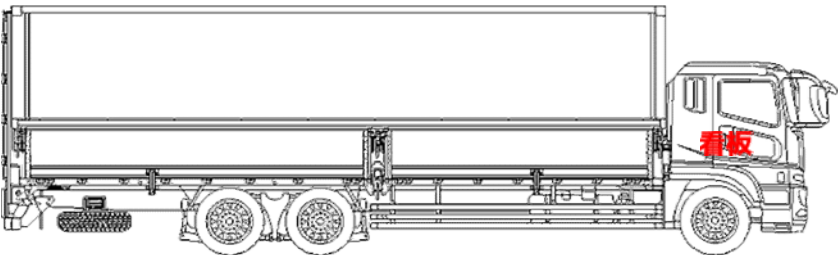
| YOKOSHA JSK37CY0240 HP-1300C | | | | | キー1個、外観割れ エアモレ バッテリー上がり | | シート破 有 無 | | Bluetoothオーディオ | | | | | |
| アルミホイール 第5輪荷重11.500kg | | | | | アドブルー警告灯 ナンバー横メッキ欠 | | ETC 有 無 | | タコグラフ ETC | | | | | |
| 煤焼き 坂道発進補助装置 ミラーヒーター | | | | | バンパーメッキカバー割れ 左ミラーめくら欠 | | ラジオ 良 不良 | | 排気ブレーキ プロシフト | | | | | |
| オートエアコン 電動格納ミラー オートクルーズ | | | | | サイドマーカー不灯有 リアメンバー1部凹み | | バックモニタ 有 無 | | 後輪エアサス 428馬力 | | | | | |
| キックドライブ エアサス | | | | | ナンバー土台曲がり バックランプレンズ割れ | | カラ 白黒 | | リサイクル料 | | 13,480円 | | | |
| Fガラス | | 要交換 良好 飛石有 | | | | タイヤ状態 | | | | | | | | |
| | | 傷板金腐塗装錆凹み波穴跡割 | | | | | | | | | | | | |
| | | A B C P S U W H M T | | | | | | | | | | | | |
