| 管理番号 | 車名 | 初度登録 | 型式・車体番号 | | | | 架装形状 | | | | | | | | | | | | | | | | | | |
| 2460 | いすゞ | 令和3年(2021) | 2PG-CYJ77C | | | | アルミウイング | | | | | | | | | | | | | | | | | | |

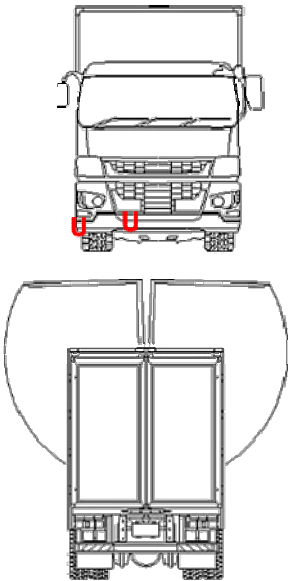
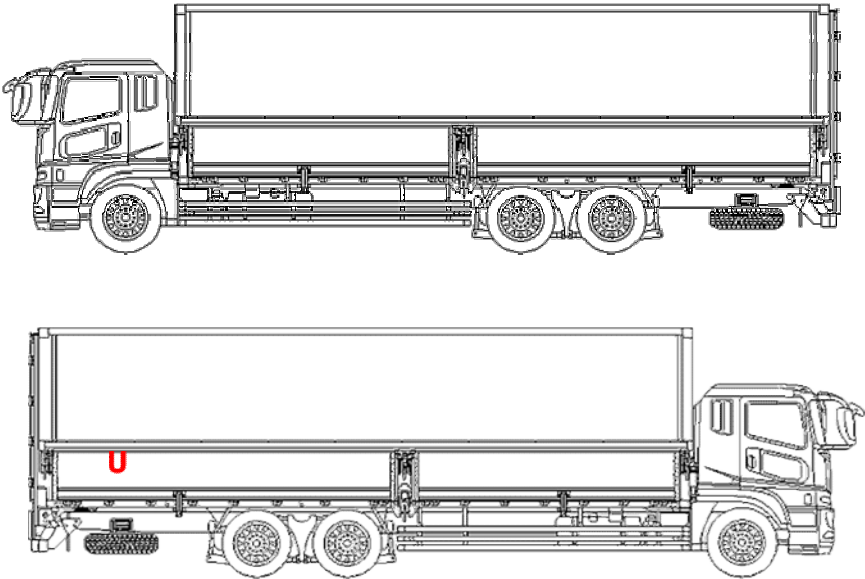
| 日本トレクス 21W-07267 | | | | | 丸ミラー根本割れ | | | | | シート破 | | 有 | 無 | カラーバックカメラ/モニタ | | | | | | | | | | | |
| リアフェンダーステンレス リア門ロステンレス | | | | | エア漏れ小 | | | | | ETC | | 有 | 無 | オートエアコン/オートクルーズ | | | | | | | | | | | |
| ステンレス丁番 ステンレスロックバー | | | | | 右中柱アオリ気密ゴム少し外れ | | | | | ラジオ | | 良 | 不良 | 7速 Bluetoothオーディオ | | | | | | | | | | | |
| 木床 ラッシングレール2段 内フック9対 スターション1対 | | | | | サイドバンパーステー小錆 | | | | | バックモニタ | | 有 | 無 | デフロック ミラーヒーターワイパー | | | | | | | | | | | |
| フロントバイザー アルミホイール エアサス | | | | | シートサス小エアモレ | | | | | カラ | | 白 | 黒 | リサイクル料 14,900円 | | | | | | | | | | | |
| 要交換 | | 良好 | 飛石有 | | | | | | | | | | | | | | | | | | | | | | |
| 点キズ | | | | | | | | | | | | | | | | | | | | | | | | | |
